Edifici superstiti centro matrice**Via**

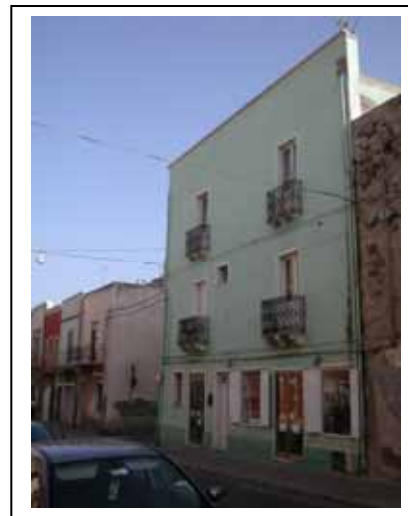
58

Caratteristiche	illuminata
Copertura	manto di altre tegole
Posizione Copertura	
Destinazione	abitazione
Dislocazione	su tre piani
Prospetto Esterno	rettangolare
Qualità	sufficiente
Situazione	abitata
TipoDiCostruzione	struttura in Pietra
Utilizzabilità	migliorabile
PosizioneFabbricato	filo strada
Stato Del Fabbricato	ristrutturato
Situazione Facciata	mediocre
Balcone	restauro
Cornici	nessuna
Timpano	No
Infissi	diversi
Rivestimenti	intonaco tinteggiato
Indicazioni Progettuali	Ristrutturazione Guidata

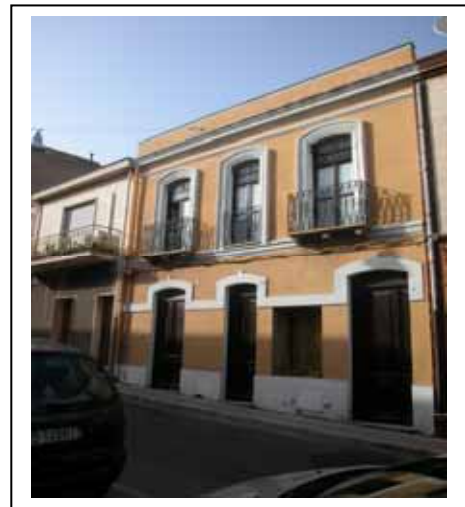
Via Eleonora D'arborea **NumeroCivico** 15,17,19

Caratteristiche	soleggiata
Copertura	falde in tegole
Posizione Copertura	
Destinazione	abitazione
Dislocazione	su due piani
Prospetto Esterno	rettangolare
Qualità	buona
Situazione	abitata
TipoDiCostruzione	muratura mista
Utilizzabilità	idonea
PosizioneFabbricato	filo strada
Stato Del Fabbricato	ristrutturato
Situazione Facciata	buona
Balcone	buona
Cornici	buona
Timpano	No
Infissi	legno
Rivestimenti	tinteggiato
Indicazioni Progettuali	Restauro

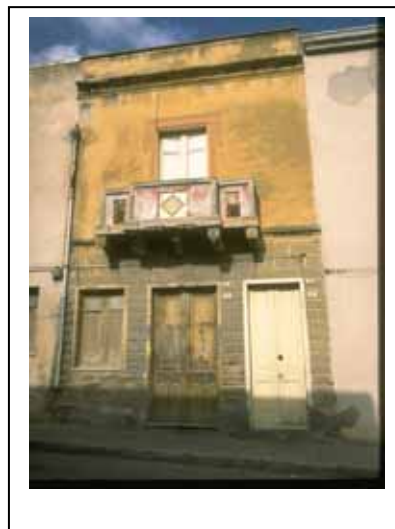
Via Eleonora D'arborea **NumeroCivico** 33,35

Caratteristiche	soleggiata
Copertura	manto di tegole sarde
Posizione Copertura	
Destinazione	abitazione
Dislocazione	su due piani
Prospetto Esterno	rettangolare
Qualità	insufficiente
Situazione	non abitata
TipoDiCostruzione	muratura portante
Utilizzabilità	recuperabile
PosizioneFabbricato	filo strada
Stato Del Fabbricato	non ristrutturato
Situazione Facciata	scarsa
Balcone	da recuperare
Cornici	da recuperare
Timpano	No
Infissi	legno
Rivestimenti	intonaco senza tinteggiare
Indicazioni Progettuali	Restauro

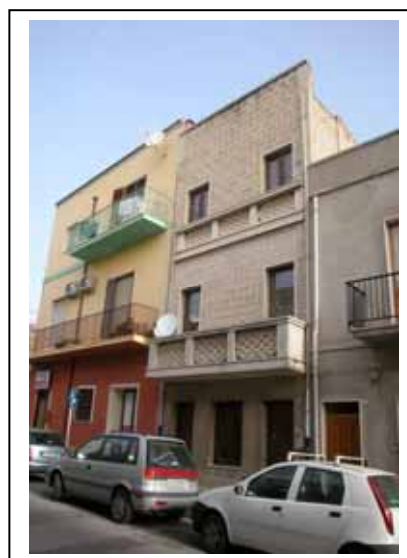
69-71

Caratteristiche	soleggiata
Copertura	manto di tegole sarde
Posizione Copertura	
Destinazione	abitazione
Dislocazione	su tre piani
Prospetto Esterno	rettangolare
Qualità	accettabile
Situazione	abitata
TipoDiCostruzione	muratura mista
Utilizzabilità	migliorabile
PosizioneFabbricato	filo strada
Stato Del Fabbricato	non ristrutturato
Situazione Facciata	mediocre
Balcone	da ristrutturare
Cornici	nessuna
Timpano	No
Infissi	legno
Rivestimenti	intonaco a vista
Indicazioni Progettuali	Ristrutturazione Guidata

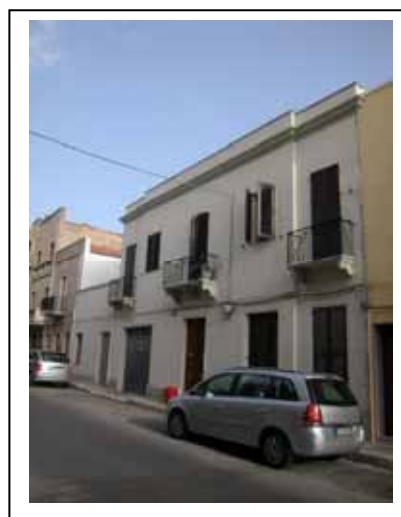
81

Caratteristiche	soleggiata
Copertura	manto di tegole sarde
Posizione Copertura	
Destinazione	abitazione
Dislocazione	su due piani
Prospetto Esterno	rettangolare
Qualità	sufficiente
Situazione	abitata
TipoDiCostruzione	muratura portante
Utilizzabilità	recuperabile
PosizioneFabbricato	filo strada
Stato Del Fabbricato	non ristrutturato
Situazione Facciata	sufficiente
Balcone	mantenere
Cornici	mantenere
Timpano	No
Infissi	legno
Rivestimenti	intonaco tinteggiato
Indicazioni Progettuali	Restauro

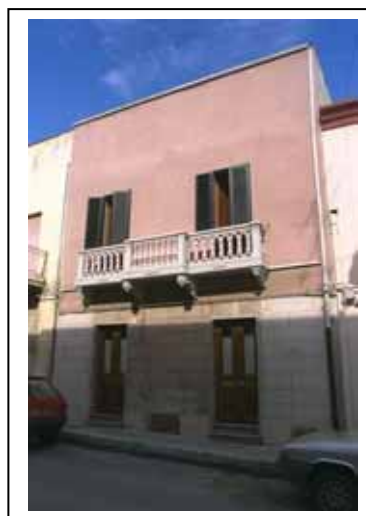
Via Eleonora D'arborea **NumeroCivico** 97,99

Caratteristiche	soleggiata
Copertura	tegole
Posizione Copertura	
Destinazione	abitazione
Dislocazione	su due piani
Prospetto Esterno	rettangolare
Qualità	accettabile
Situazione	abitata
TipoDiCostruzione	muratura portante
Utilizzabilità	migliorabile
PosizioneFabbricato	filo strada
Stato Del Fabbricato	ristrutturato
Situazione Facciata	mediocre
Balcone	mantenere
Cornici	nessuna
Timpano	No
Infissi	legno
Rivestimenti	intonaco tinteggiato
Indicazioni Progettuali	Ristrutturazione Guidata

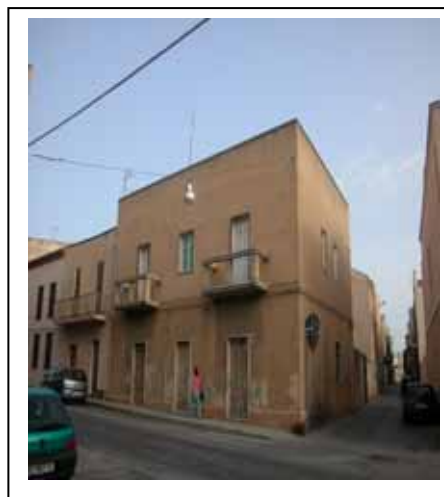
Via Eleonora D'Arborea **NumeroCivico** 111,113,115

Caratteristiche	soleggiata
Copertura	mista (a falde e piana)
Posizione Copertura	
Destinazione	abitazione
Dislocazione	su due piani
Prospetto Esterno	rettangolare
Qualità	insufficiente
Situazione	non abitata
TipoDiCostruzione	muratura portante
Utilizzabilità	migliorabile
PosizioneFabbricato	filo strada
Stato Del Fabbricato	non ristrutturato
Situazione Facciata	mediocre
Balcone	da restaurare
Cornici	
Timpano	
Infissi	legno
Rivestimenti	intonaco
Indicazioni Progettuali	Ristrutturazione Guidata

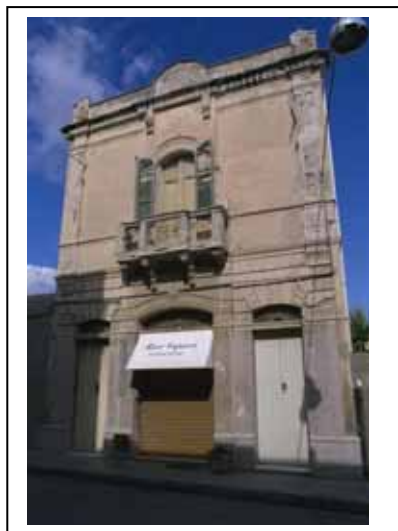
121,123,125

insufficiente

non ristrutturato

scarsa

da restaurare

Restauro

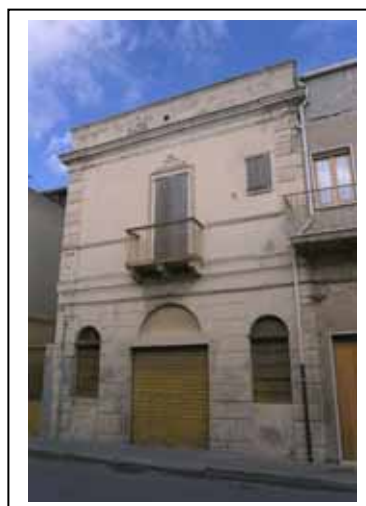
139

Caratteristiche	soleggiata
Copertura	falde in tegole
Posizione Copertura	
Destinazione	deposito e abitazione
Dislocazione	su due piani
Prospetto Esterno	rettangolare
Qualità	insufficiente
Situazione	abitata
TipoDiCostruzione	muratura portante
Utilizzabilità	recuperabile
PosizioneFabbricato	filo strada
Stato Del Fabbricato	non ristrutturato
Situazione Facciata	scarsa
Balcone	da restaurare
Cornici	da restaurare
Timpano	
Infissi	diversi
Rivestimenti	intonaco
Indicazioni Progettuali	Ristrutturazione Guidata

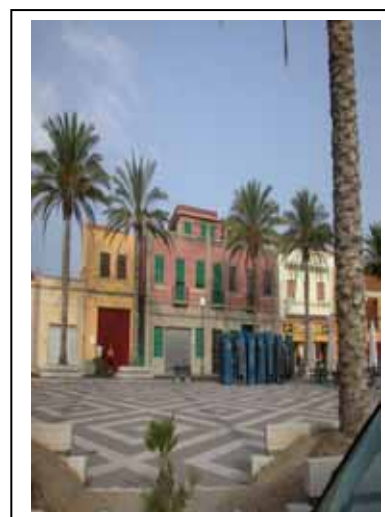
97,97A

non ristrutturato

insufficiente

restaurare

Restauro

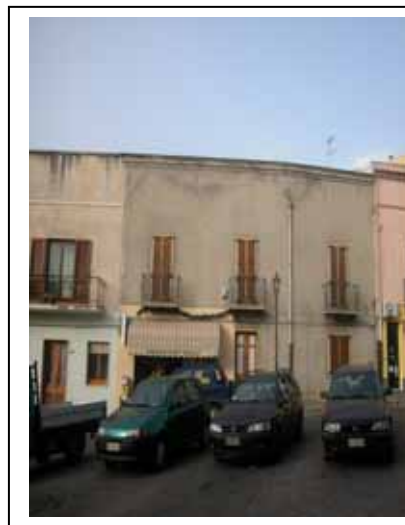
7

Caratteristiche	ventilata
Copertura	falde
Posizione Copertura	
Destinazione	deposito e abitazione
Dislocazione	su due piani
Prospetto Esterno	rettangolare
Qualità	insufficiente
Situazione	abitata
TipoDiCostruzione	muratura portante
Utilizzabilità	recuperabile
PosizioneFabbricato	filo strada
Stato Del Fabbricato	non ristrutturato
Situazione Facciata	mediocre
Balcone	da restaurare
Cornici	nessuna
Timpano	No
Infissi	legno
Rivestimenti	intonaco
Indicazioni Progettuali	Ricostruzione Guidata

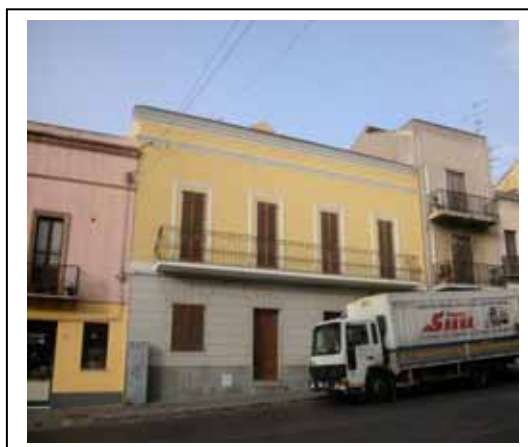
15,17

sufficiente

da ridimensionare

Ristrutturazione Ordinaria

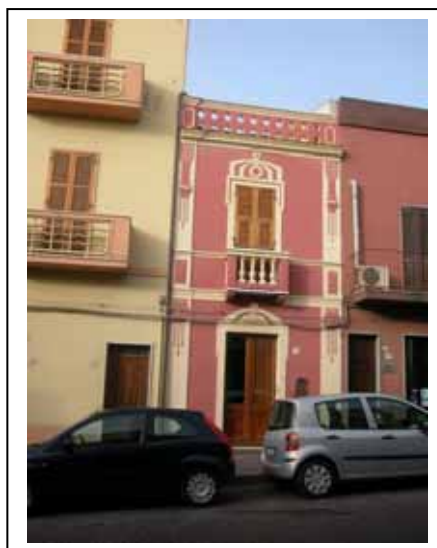
37

buona

Restauro

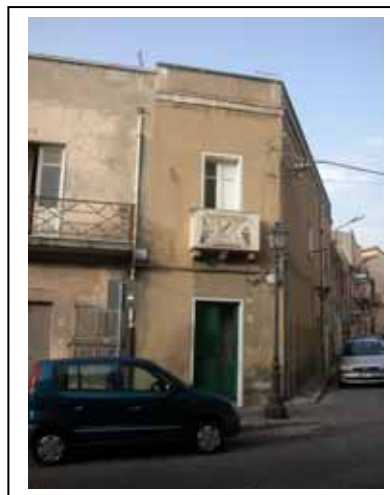
47

insufficiente

non ristrutturato

mediocre

da ristrutturare

Ricostruzione Starordinaria

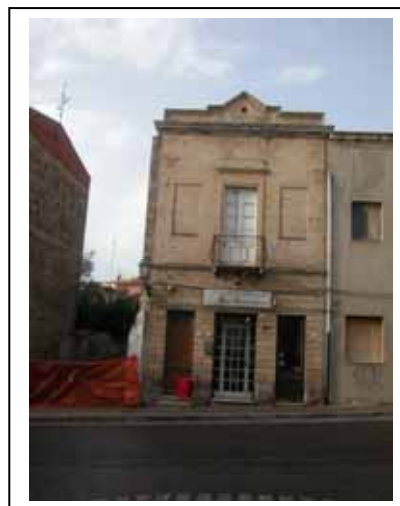
93,95

insufficiente

non ristrutturato

da ristrutturare

Restauro

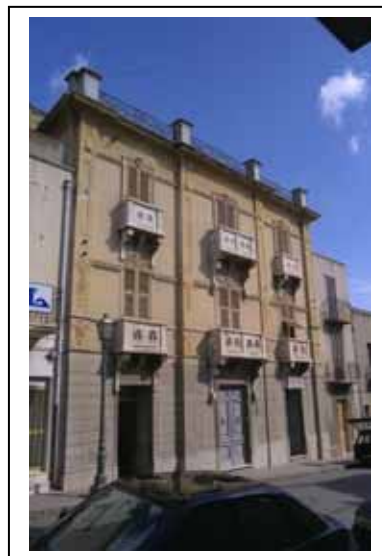
80,82,84

sufficiente

Restauro

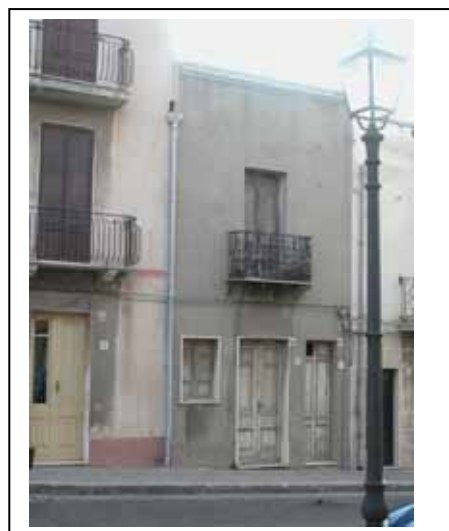
74,76

non idonea

insufficiente

da restaurare

Ristrutturazione Guidata

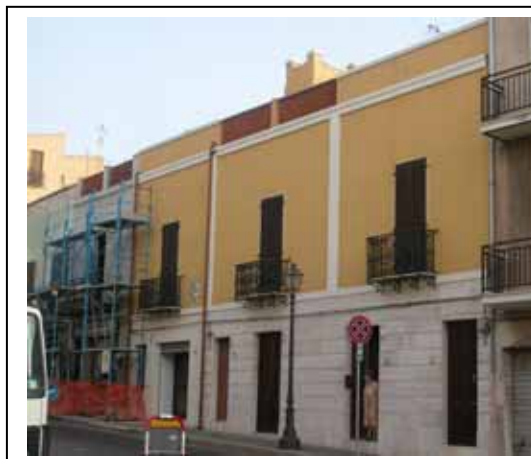
50,52,54,56

buona

Restauro

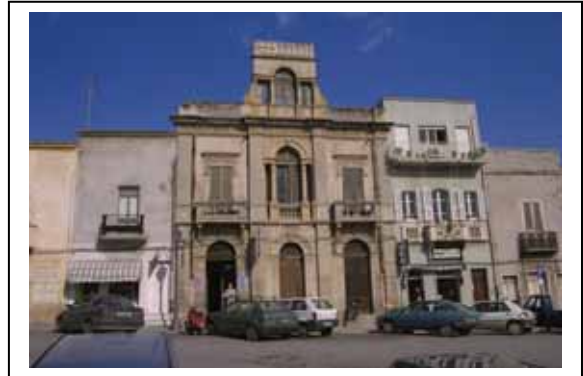
26,28,30

Caratteristiche	soleggiata
Copertura	ai tegole e piana
Posizione Copertura	
Destinazione	abitazione
Dislocazione	su due piani
Prospetto Esterno	misto
Qualità	scarsa
Situazione	non-abitata
TipoDiCostruzione	struttura portante in pietra
Utilizzabilità	recuperabile
PosizioneFabbricato	misto
Stato Del Fabbricato	non ristrutturato
Situazione Facciata	scarsa
Balcone	da restaurare
Cornici	da restaurare
Timpano	No
Infissi	legno
Rivestimenti	intonaco e pietra
Indicazioni Progettuali	Restauro

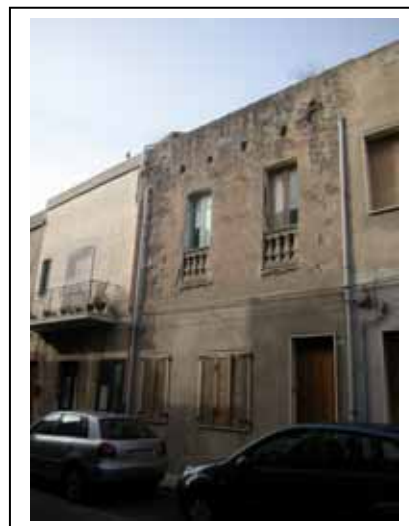
94

insufficiente

non ristrutturato

a raso da restaurare

Ristrutturazione Ordinaria

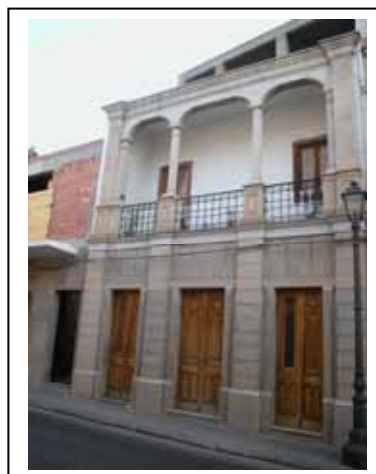
147,149,151

buona

Restauro

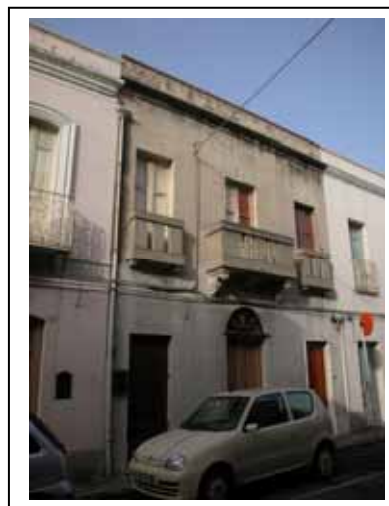
40

insufficiente

non ristrutturato

scarsa

da recuperare

Ricostruzione Ordinaria

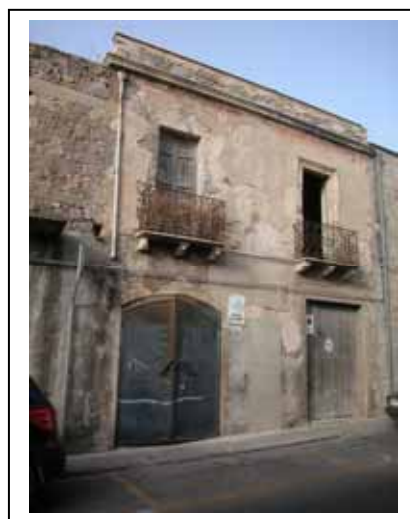
26,28

scarsa

non ristrutturato

mediocre

da recuperare

Ristrutturazione Guidata

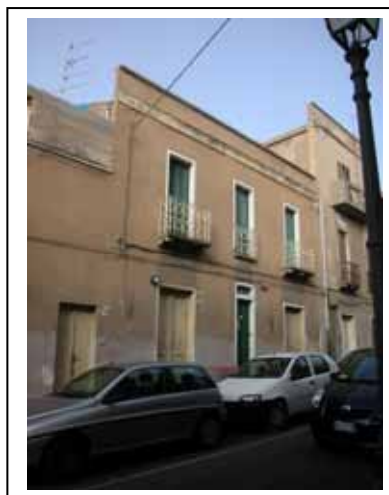
8,10,12

insufficiente

non ristrutturato

sufficiente

da recuperare

Ristrutturazione Ordinaria

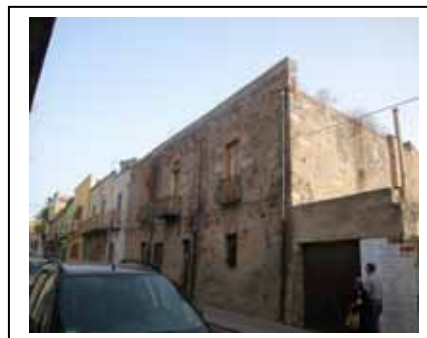
43

insufficiente

non ristrutturato

da recuperare

Ristrutturazione Straordinaria

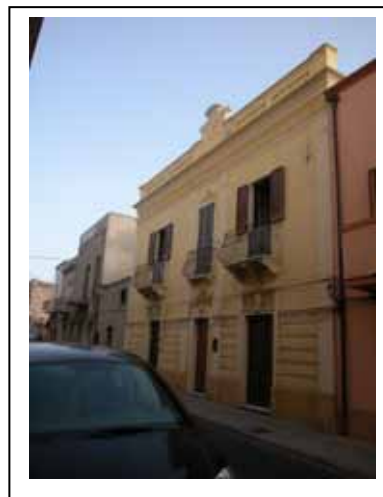
61,63,65

insufficiente

non ristrutturato

da ristrutturare

Ristrutturazione Ordinaria

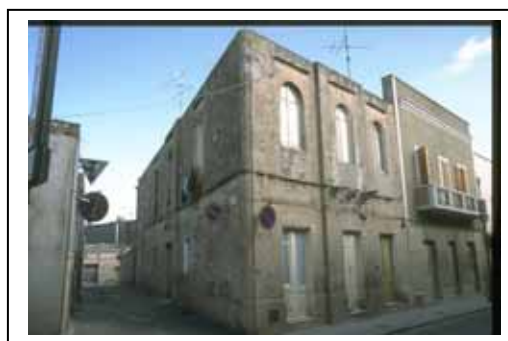
105

Caratteristiche	ventilata
Copertura	falde
Posizione Copertura	
Destinazione	abitazione
Dislocazione	su due piani
Prospetto Esterno	rettangolare
Qualità	sufficiente
Situazione	abitata
TipoDiCostruzione	mista
Utilizzabilità	idonea
PosizioneFabbricato	filo strada
Stato Del Fabbricato	ristrutturato
Situazione Facciata	sufficiente
Balcone	
Cornici	nessuna
Timpano	No
Infissi	legno
Rivestimenti	intonaco tinteggiato
Indicazioni Progettuali	Ristrutturazione Ordinaria

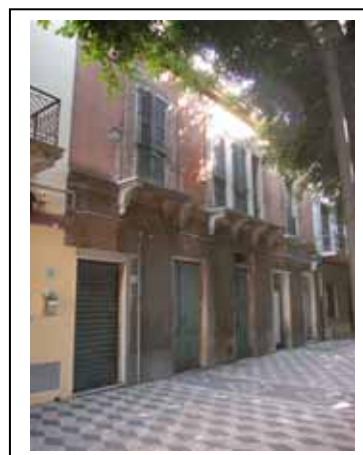
Via Corso Vittorio Emanuele **NumeroCivico** 39,41,43,45

Caratteristiche	illuminata
Copertura	manto di tegole sarde parallele
Posizione Copertura	
Destinazione	abitazione; comuni
Dislocazione	su due piani
Prospetto Esterno	rettangolare
Qualità	insufficiente
Situazione	non abitata
TipoDiCostruzione	muratura portante
Utilizzabilità	migliorabile
PosizioneFabbricato	filo strada
Stato Del Fabbricato	non ristrutturato
Situazione Facciata	scarsa
Balcone	da restaurare
Cornici	da recuperare
Timpano	No
Infissi	diversi
Rivestimenti	intonaco senza tinteggiare
Indicazioni Progettuali	Restauro

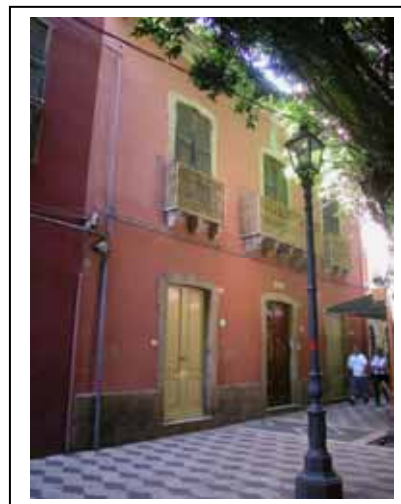
40,42,44

non ristrutturato

sufficiente

Restauro

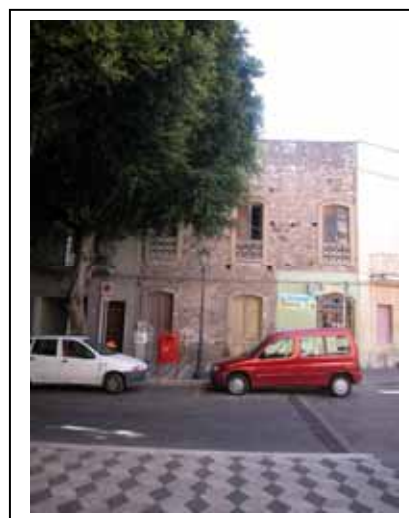
Via Corso Vittorio Emanuele **NumeroCivico** 2,4,6

Caratteristiche	illuminata
Copertura	manto di tegole sarde parallele
Posizione Copertura	
Destinazione	abitazione
Dislocazione	su due piani
Prospetto Esterno	rettangolare
Qualità	insufficiente
Situazione	non abitata
TipoDiCostruzione	muratura portante
Utilizzabilità	migliorabile
PosizioneFabbricato	filo strada
Stato Del Fabbricato	non ristrutturato
Situazione Facciata	mediocre
Balcone	da ristrutturare
Cornici	da ristrutturare
Timpano	No
Infissi	legno
Rivestimenti	intonaco raso pietre
Indicazioni Progettuali	Restauro e completamento intonaco

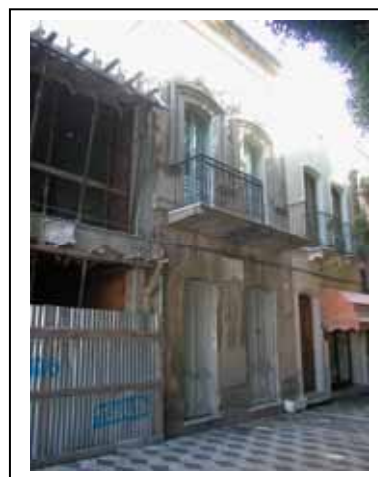
21,23

scarsa

non ristrutturato

mediocre

da ristrutturare

Restauro

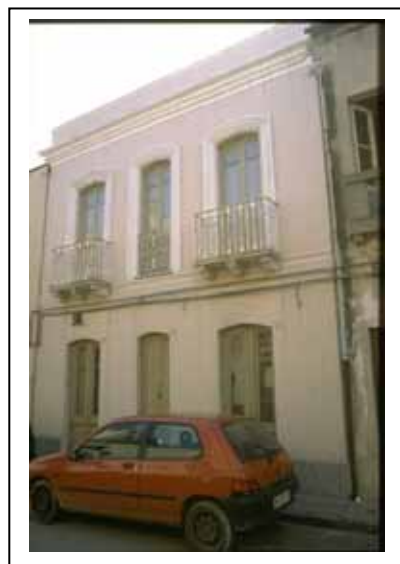
44,46,48

insufficiente

da restaurare

Restauro

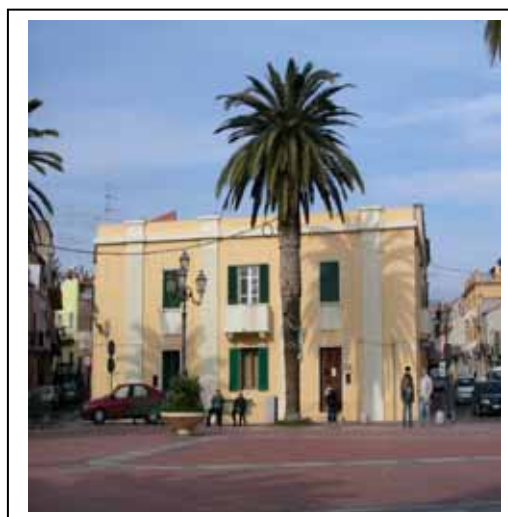
Umberto

insufficiente

da restaurare

Restauro

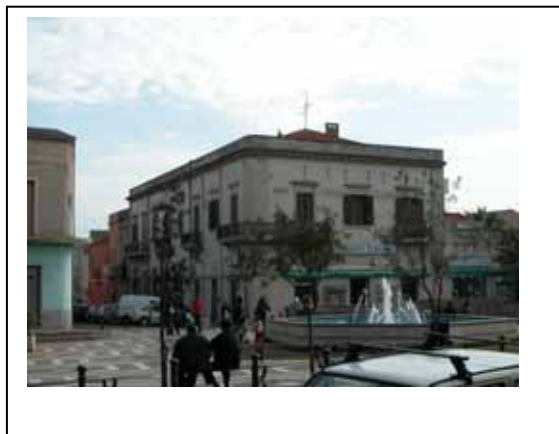
Roma

insufficiente

da restaurare

Restauro
